カートリッジ 322 清掃方法

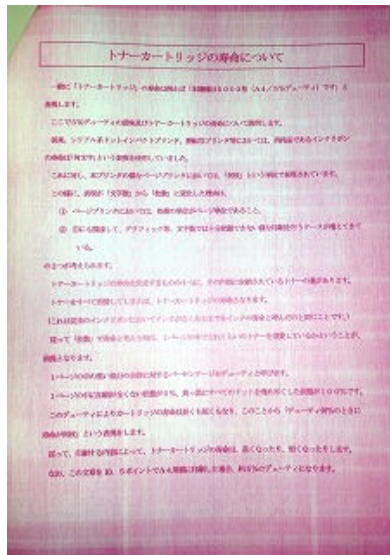
プリンター側とトナー側の接点不良により全体に色が薄くかかる
 「かぶり」が発生する場合があります。
 ※純正トナーでも発生し得る現象です

写真はマゼンタの接点不良です。

トナー側とプリンター側の接点を清掃する事により現場でも簡単に解決する事が出来ます。

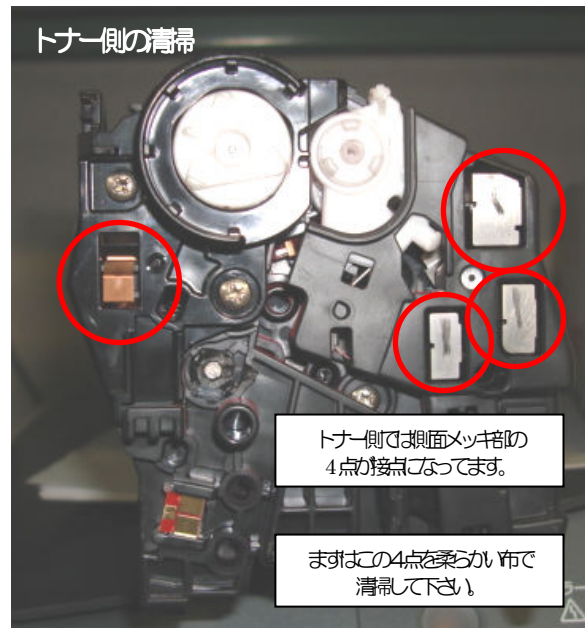
トナー側の清掃

トナー側では側面メッキの
4点が接点になっています。

まずはこの4点を柔らかい布で
清掃して下さい。

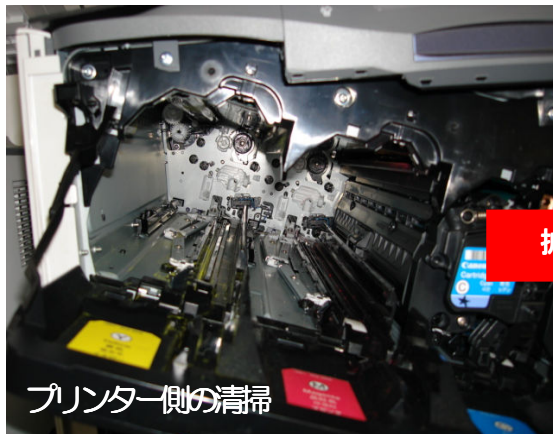
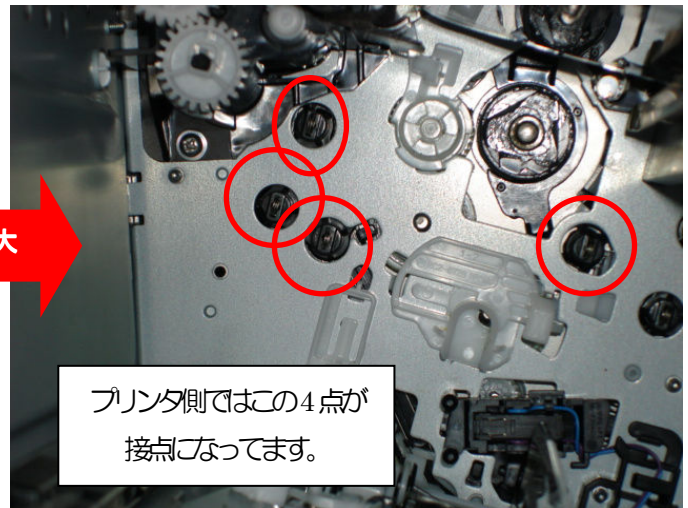
プリンター側の清掃

プリンター側ではこの4点が
接点になっています。

かぶりが発生している色のトナーと
周辺のトナーを外して下さい。
