6100H 現地対応可能不具合

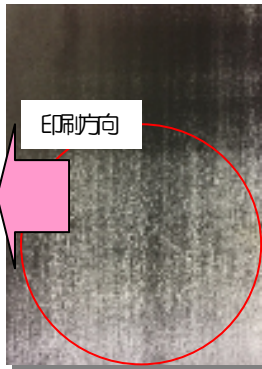
連続で印字を繰り返していると印字が薄くなる現象

原因：トナーを運ぶキャリアー（鉄粉）が局所的に溜まり印字の邪魔をする現象
※純正トナーでも発生し得る現象です

プリンター前面を空けて **RICOH** の文字を
上面に向けてそのまま水平に移動させます。

RICOHの文字を手前側のように
1~3回ほど90度傾けます。

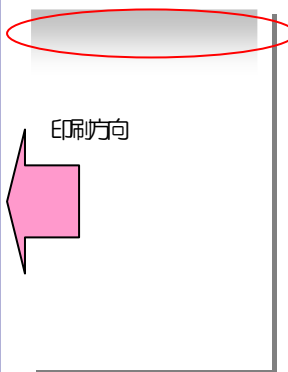
連続で印字を繰り返すと端が薄く汚れる（かぶる）現象

原因：端のキャリアー搬送が少なくなり端が濃くなってしまふ。

※印刷面が汚れが出なくなるまで（50枚程度）印刷を繰り返して下さい（純正マニュアル抜粋）。

※またトナー交換時などで誤ってトナーに振動を与えて内部でトナーが散ってしまった場合も
汚れが出る場合があります。同様に印刷を繰り返して下さい。

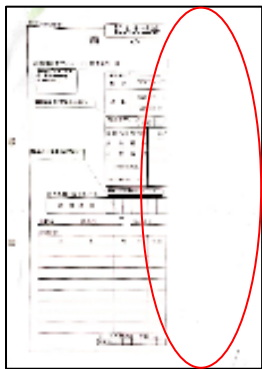
用紙が途中から印刷されない現象

原因：キャリアボックスが外れてレーザー光を遮断して印字されない。

※分かり辛いですが下記写真の中の
キャリアボックスが外れて斜めになっています。
中に手を入れて向かって下側に押し込めば
「カチッ」とはまり改善します。
顧客側で中の溝に手を入れてトナーを持つと
このような現象が発生します。

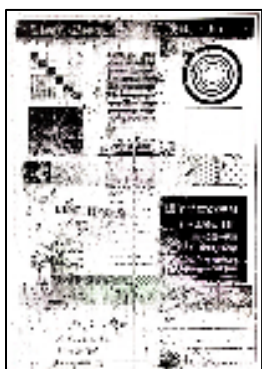
紙にトナーがまともに定着されない現象（擦って落ちるなど）

原因：定着器の寿命か、厚紙印刷や封筒印刷なのにに適した設定になっていない

普通紙設定のまま上記厚紙を印刷すると殆どの確率で定着不良を起こします。
その場合、汚れが定着器に付きますが何枚か印刷すると改善されます。

※厚紙設定：

操作部「メニュー」キー⇒「用紙設定」⇒「手差しトレイ」⇒「厚紙1」or「厚紙2」
（機種によっては「手差しトレイ」以外でも厚紙印刷出来る場合があります）
