EPSON LP9500C 感光体ユニット新旧タイプ判別方法

新旧感光体ユニット・再生トナーカートリッジの見分け方

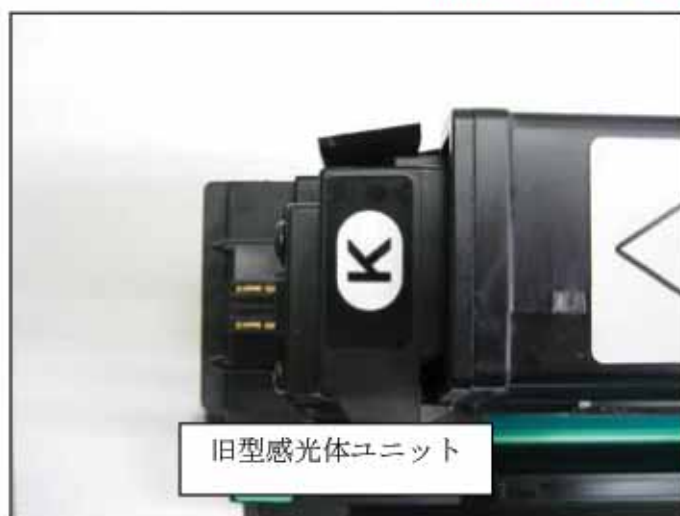
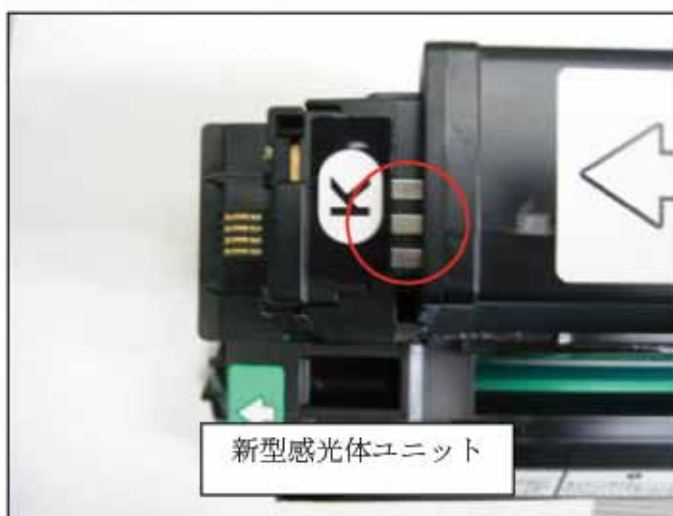
- ① 再生カートリッジ箱の品名シール横に赤色のシールが貼ってあるのが旧型カートリッジです。
- ② 感光体ユニットをプリンタから取り出して、奥側の部分を上から見た写真を下図に示します。赤丸の部分に接点が付いているのが新型感光体ユニットです。

LP9500C の全色の感光体ユニット及び全色のトナーカートリッジには新旧タイプのカートリッジが存在します。組み合わせによっては取付けできない、トナーを交換したのにトナーワズカのメッセージが表示される、といった不良が発生する可能性がありますので、以下に示した組み合わせでご使用ください。

旧型感光体ユニット	新型感光体ユニット
旧型再生カートリッジ	△	△
新型再生カートリッジ	×	○
